Napkollektorok üzemeltetésének kockázatai.

Testo termográfia: egyszerű, gyors, megbízható

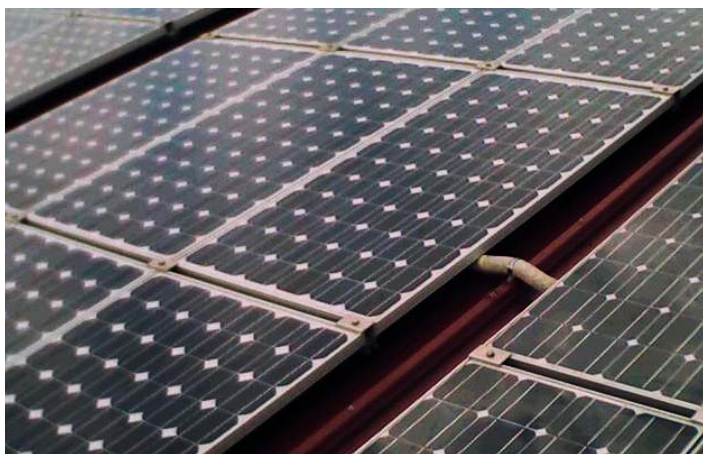
A napelemes rendszerek üzemzavara esetén már 500 – 600 W/m² sugárzástól a termikus tulajdonságok feltűnő változása észlelhető a Testo hőkameráival:

- hibás Bypass diódák
- érintkezési hibák és rövidzárlatok a napelemes cellákban
- beszívargó nedvesség, szennyeződés
- szakadások a cellákban, vagy az üvegmodulban
- üresjáratban lévő, és nem csatlakozó modulok
- eltérés, azaz teljesítményvesztés az egyes modulok eltérő teljesítménye miatt

A termográfias mérésnél fontos, hogy a napsugárzás intenzitását figyelembe vegyünk, mert az alacsony értékek meghamisíthatják az eredményt.

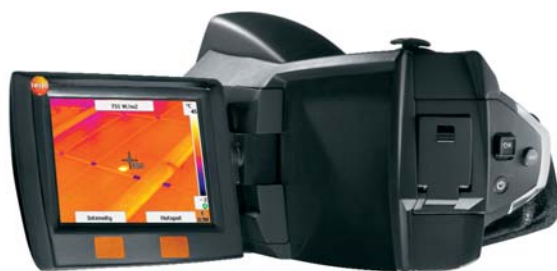
A testo 876 praktikus Camcorder kivitelével feltárhatja a napelemes rendszerek teljesítmény veszteségeit – egyszerűen és hatékonyan, üzem közben. A nagyméretű, elforgatható kijelzővel, és a teleobjektívvel mindig a megfelelő képrészlet láthatja.

Előny: A napsugárzás intenzitása nagy szerepet játszik a napelemes rendszerek ellenőrzésében. Amennyiben a napsugárzás intenzitása alacsony, nem ajánlott a hőkamerás felvételek készítése. Szolár üzemmódban a napsugárzás intenzitása rögzíthető a kamerában. A megadott értéket együtt tárolja a hőképpel és ez később elemzés céljára elérhető marad.
