## Die Anwendung

### Risiken beim Betrieb von Photovoltaikanlagen.

### Thermografie mit Testo: einfach, schnell und zuverlässig.

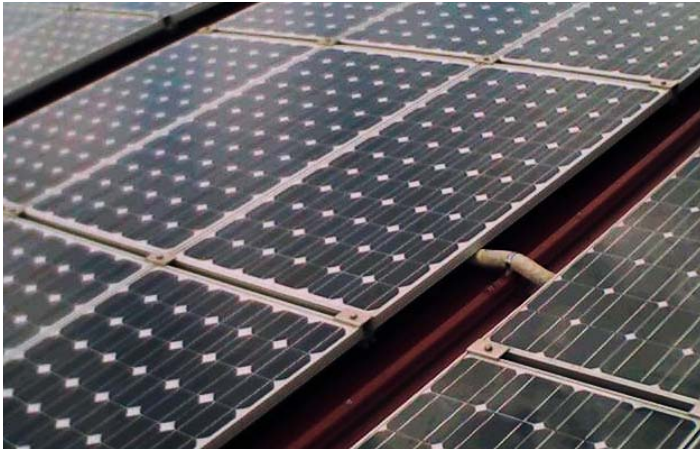
Störungen im Betrieb von Photovoltaikanlagen lassen sich ab einer Sonneneinstrahlung von 500 – 600 W/m<sup>2</sup> durch auffällige Veränderungen der thermischen Eigenschaften mit Testo Wärmebildkameras schnell diagnostizieren:

- Defekte Bypassdioden
- Kontaktfehler und Kurzschlüsse in Solarzellen
- Eindringene Feuchtigkeit, Verschmutzungen
- Risse in Zellen oder im Modulglas
- Im Leerlauf befindliche und nicht angeschlossene Module
- Sog. Mismatches, d.h. Leistungsverlust durch unterschiedliches Leistungsvermögen einzelner Module

Wichtig bei der thermografischen Messung ist, dass Sie die Intensität der Sonneneinstrahlung beachten. Denn zu niedrige Werte verfälschen das Ergebnis.

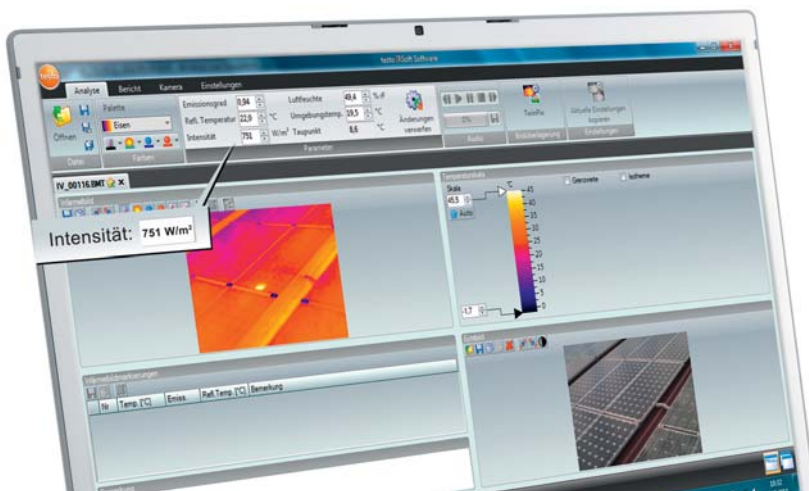
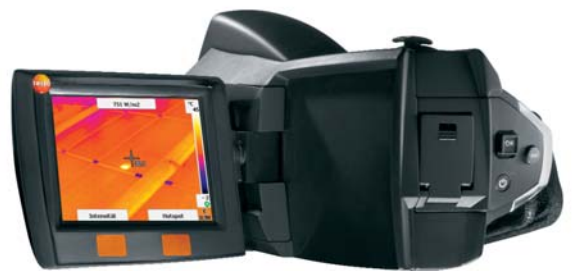
Mit der testo 876 im praktischen Camcorder-Design entdecken Sie Leistungsverluste Ihrer Photovoltaikanlage – ganz einfach und effizient im laufenden Betrieb. Mit dem großen, schwenkbaren Display und dem optionalen Teleobjektiv haben Sie jederzeit den richtigen Bildausschnitt im Blick. Das Besondere dabei: Im Solar-Modus können Sie den Wert der Sonneneinstrahlung ganz einfach in die Kamera eingeben. Der Wert geht

Ihnen nicht mehr verloren, er wird zu jedem Wärmebild abgespeichert und steht Ihnen zur Analyse in der Auswertungssoftware zur Verfügung. Das bedeutet, dass Sie mit nur einem Gerät die Betriebssicherheit Ihrer Photovoltaikanlage kontrollieren, höchste Wirkungsgrade vorweisen können und einfach alles im Griff haben.
